## **Dimensionamento do Pavimento para Restauração da Rodovia Governador Jorge Lacerda, na Cidade de Criciúma – SC**

UNESC – Universidade do Extremo Sul Catarinense

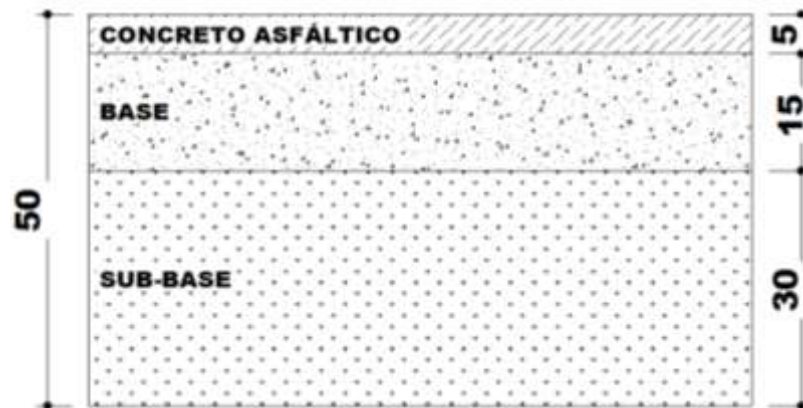
Figura 2: Seção transversal do pavimento existente.

A coleta da capa asfáltica se deu pela retirada de uma pequena amostra do bordo, em todos os furos de sondagem. A base é de seixo parcialmente britado, e foi coletada uma pequena amostra em cada um dos furos de sondagem. Os materiais do subleito mostraram-se distintos um dos outros, sendo um de solo arenoso e os outros solos argilosos. Além da base de seixo parcialmente britado na espessura de 15 cm, há uma camada de sub-base de seixo rolado bruto de 30 cm, e revestimento asfáltico de 5 cm. A Figura 2 demonstra a seção transversal do pavimento existente na rodovia.

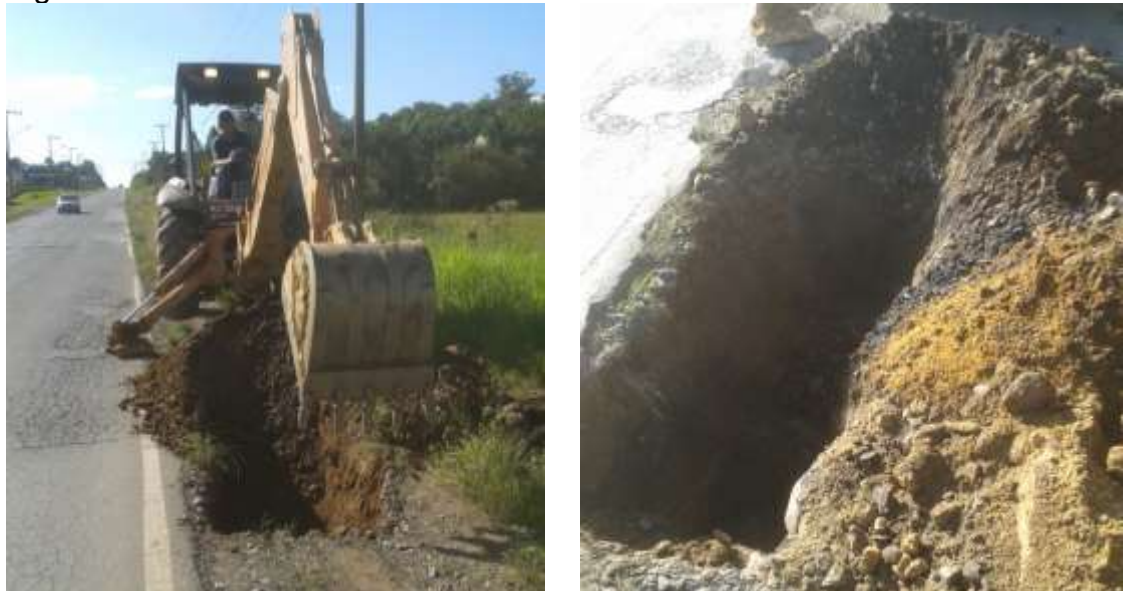
Figura 3: Coleta das amostras no bordo da rodovia.

A Figura 3 ilustra a coleta das amostras no bordo do pavimento da rodovia em estudo, com o auxílio da retroescavadeira.

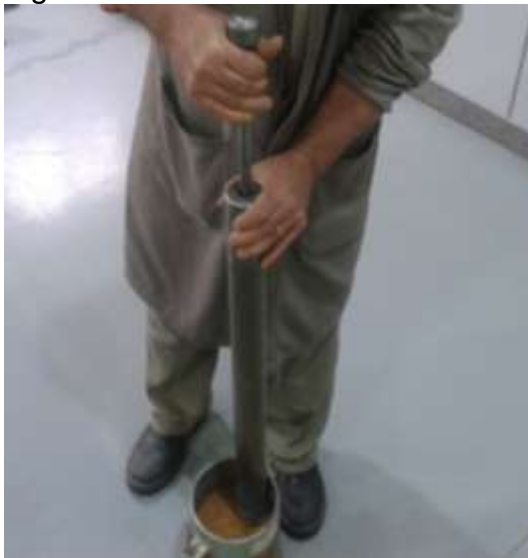
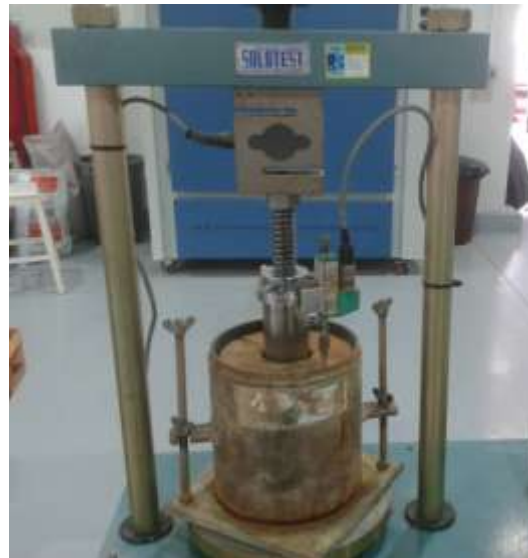
Figura 4: Ensaio de I.S.C.

A Figura 4 ilustra os respectivos ensaios de moldagem do corpo de prova e o mesmo sendo submetido ao ensaio de penetração na prensa de I.S.C.

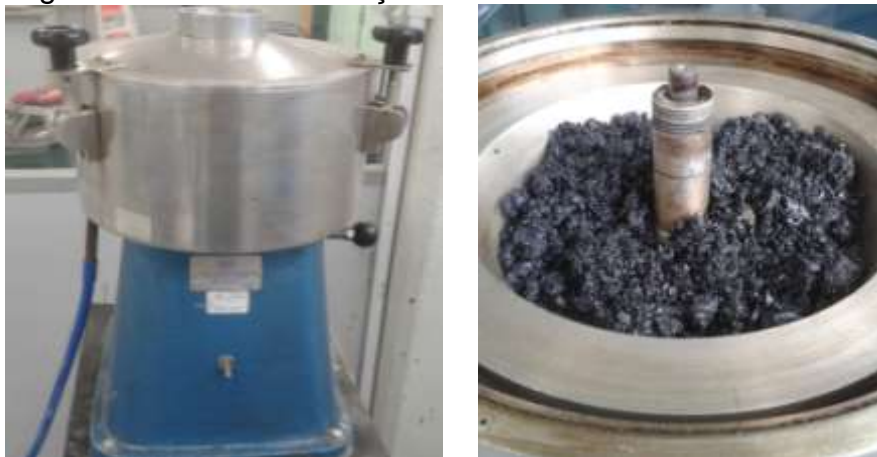
Figura 5: Ensaio de Extração de Betume.

A Figura 5 demonstra o equipamento Rotarex juntamente com os agregados para a extração do CAP.

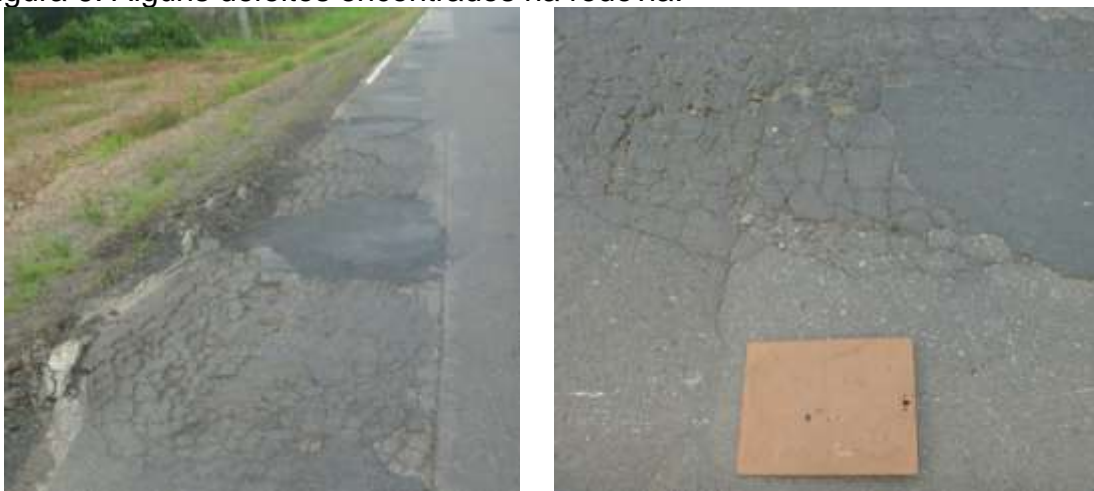
Figura 6: Alguns defeitos encontrados na rodovia.

Como ilustra a Figura 6, nota-se que a rodovia encontra-se em alto estado de deterioração, ou seja, em estado péssimo, cheio de trincas, ondulações, remendos, entre outros defeitos.
